Gemeinde Bolken

Naturinventar und –konzept Bolken

Bericht

Dokument Naturinventar und –konzept Bolken	Projektnummer 22076	Anzahl Seiten 69
Koreferat Lia Häfeli	Datum 02.08.2021	Kürzel lha
Ablageort K:\Umweltplanung\Bolken\22076 Naturinventar und -konzept\06 Produkte\01 Berichte\Naturinventar_Konzept_Bolken_rev1.docx

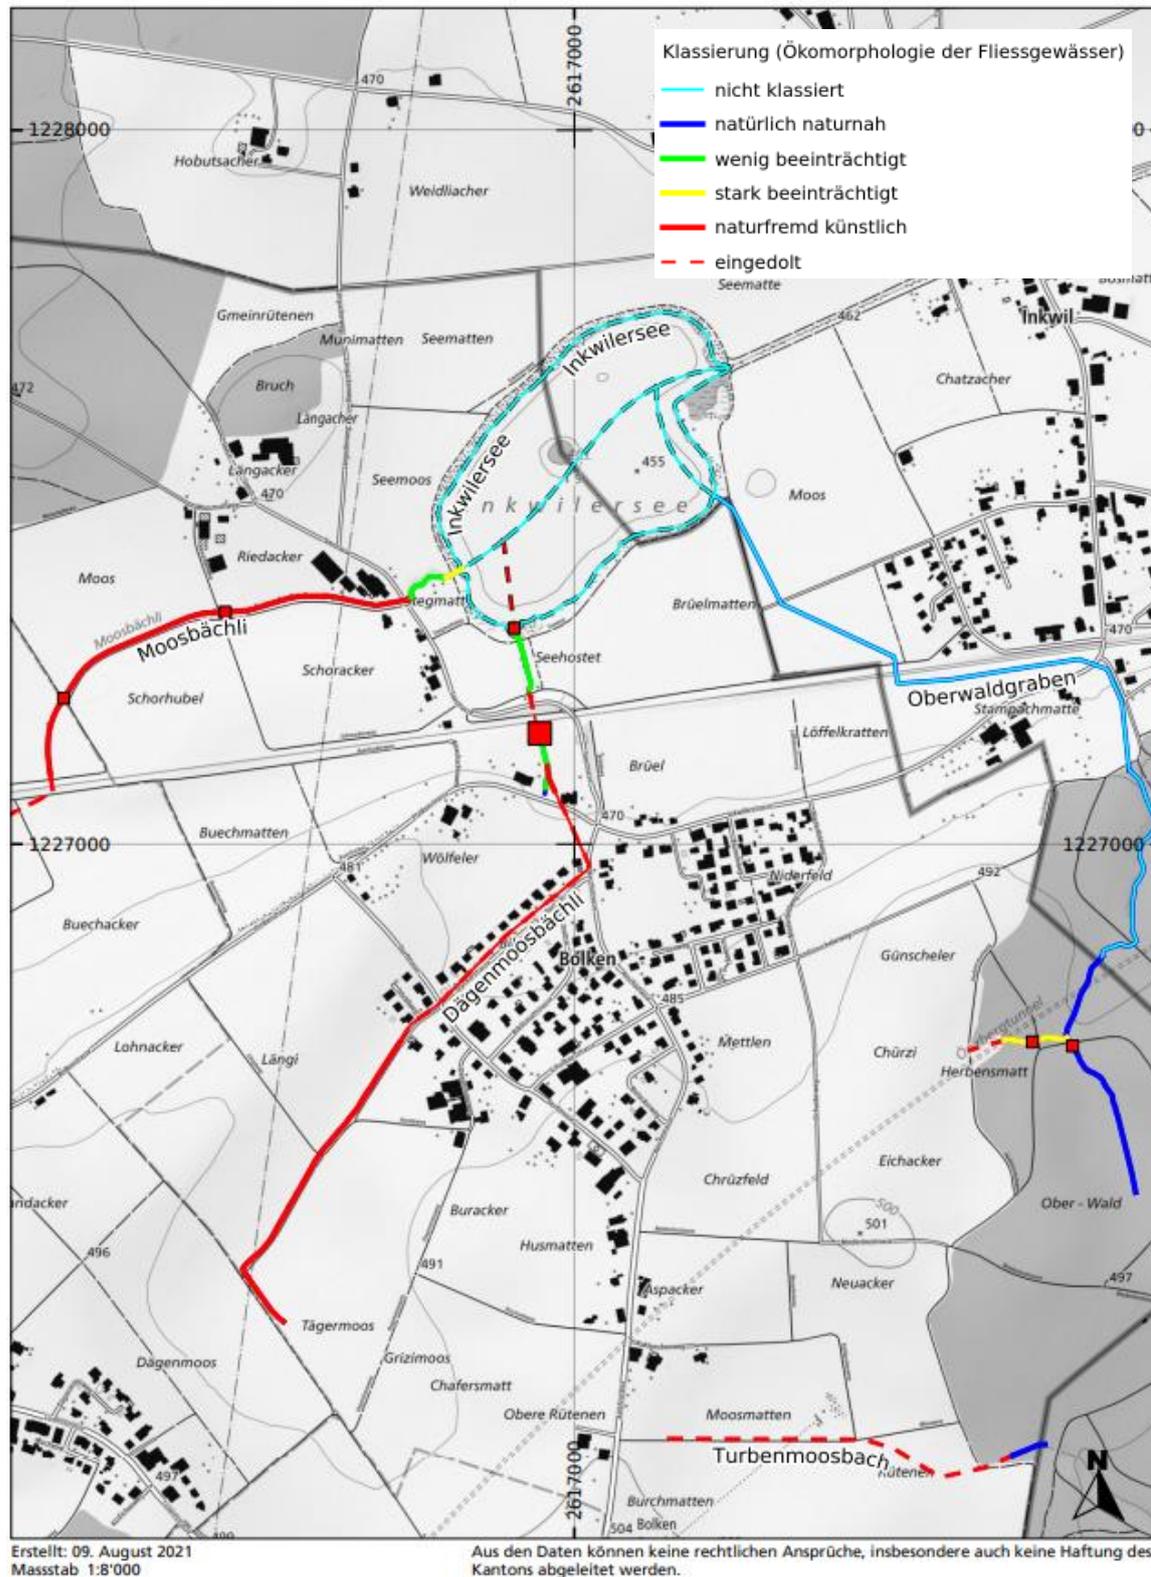
Die öffentlichen Fliessgewässer von Bolken wurden nach dem kantonalen Gewässer-Informationssystem GEWISSO dargestellt und mit Hilfe der Klassierung nach Ökomorphologie der Fliessgewässer (Abbildung 1) beurteilt.

Abbildung 1 Klassierung gemäss Ökomorphologie der Fliessgewässer (Quelle SOGIS)

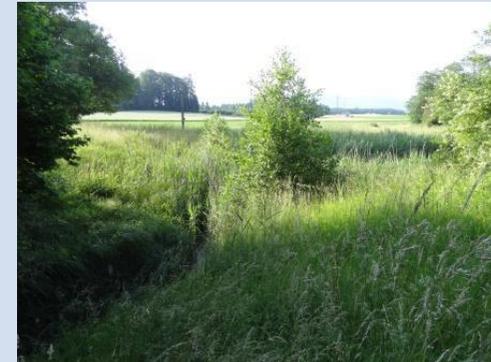
Nr.	Alte Nr.	Objektbezeichnung	Zustand 2021 / Beschrieb
1.01	G1	Moosbächli	<p>Das Moosbächli durchfliesst das Gebiet Moos / Schorhubel von Etziken kommend von West nach Ost und mündet in den Inkwilersee. Es gilt gemäss der Klassierung nach Ökomorphologie der Fliessgewässer auf weiten Strecken als naturfremd / künstlich. Einzig der Abschnitt zwischen Seestrasse und Inkwilersee gilt als wenig beeinträchtigt. Dieser wurde im Zusammenhang mit dem Bahn 2000 Ausbau revitalisiert.</p> <p>Das Ufergehölz besteht aus einer Baumhecke mit mässiger Artenvielfalt und einigen markanten Bäumen. Die Uferwiese weist eine teilweise artenreiche Zusammensetzung auf.</p>

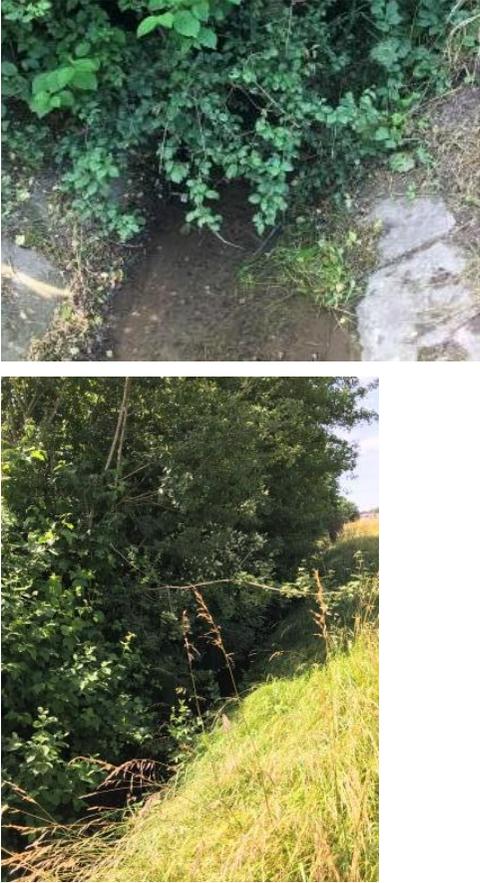
Nr.	Alte Nr.	Objektbezeichnung	Zustand 2021 / Beschrieb	
1.02	G2	Dägenmoosbächli	<p>Das Dägenmoosbächli entspringt im Gebiet Tägermoos und durchfliesst die Gemeinde von West nach Ost, um schliesslich in den Inkwilersee zu münden. Es gilt südwestlich des Siedlungsgebiets gemäss der Klassierung nach Ökomorphologie der Fliessgewässer als naturfremd / künstlich (mit Halbschalen verbaut). Im Bereich des Siedlungsgebiets ist das Gewässer eingedolt. Der Abschnitt zwischen der Bauzone und dem See gilt als wenig beeinträchtigt. Dieser wurde im Zusammenhang mit dem Bahn 2000 Ausbau revitalisiert.</p> <p>Das Ufergehölz besteht v.a. aus einer Baumhecke mit mässiger Artenvielfalt.</p> <p>Entlang der Seehostett weist die angrenzende Wiese Qualitätsstufe II nach DZV auf.</p>

The first photograph shows a close-up view of the stream bed, which is composed of dark, wet rocks and is surrounded by dense green vegetation. The second photograph shows a wider view of the stream flowing through a lush green area with tall grasses and trees in the background.

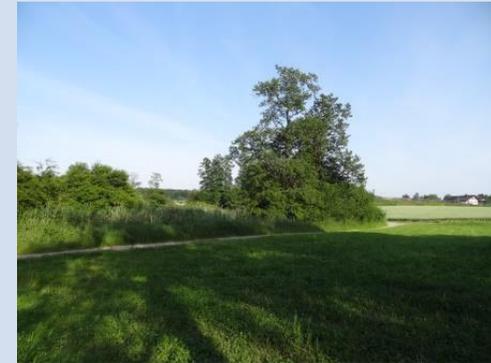
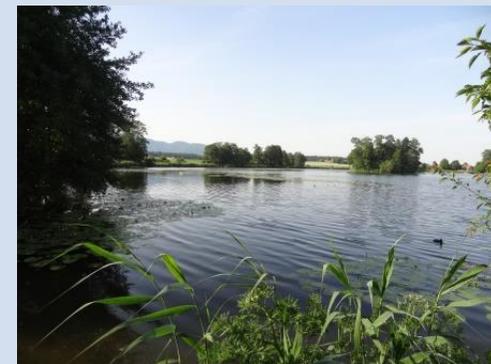
G4		
	G5

Nr.	Alte Nr.	Objektbezeichnung	Zustand 2021 / Beschrieb
1.03	G3	Inkwilersee	<p>Es handelt sich um einen Moränensee mit weitgehend unverbauten Ufern und zwei kleinen mit Bäumen und Sträuchern bewachsenen Insel. Die Pfahlbausiedlung auf der grossen Insel zählt zum UNESCO Weltkulturerbe.</p> <p>Die Fläche beträgt ca. 10 ha. Der See ist umgeben von einem Erlengürtel. Entlang des Seeufers ist teilweise ein wertvoller Röhrichtgürtel vorhanden. Die Wasserfläche wird von zahlreichen Schwimmblattpflanzen (See- und Teichrosen) bedeckt.</p> <p>Der Inkwilersee ist ein stark eutropher See, d. h., er ist nährstoffreich und sauerstoffarm. Dies hatte in der Vergangenheit verschiedentlich zur Folge, dass es in langen Warmphasen zu akuter Sauerstoffarmut und damit verbundenen Fischsterben gekommen ist. Die geringe Tiefe (\varnothing 4.70 m) des Inkwilersees begünstigt die schnelle Erwärmung des Wassers. Fischsterben können dann auftreten, wenn während ausdauernder Warmphasen Winde einsetzen, die die Schichtung des Sees auflösen und das sauerstoffarme Tiefenwasser mit dem restlichen Wasser vermischen. In der Vergangenheit wurden auch schon die Teichrosen im Inkwilersee gemäht. Mit der Ernte der Teichrosen sollte die Verlandung verlangsamt und damit die Lebensdauer des Sees verlängert werden. Man befürchtet, dass der See ohne Massnahmen in ca. 150 Jahren ganz verlanden könnte.</p> <p>Das Sediment wurde z.T. auch schon entfernt. Das letzte Mal im 2019 / 2020. Zusätzlich wird alle 5 Jahre das Absetzbecken ausgebaggert (60 m³).</p>

Bei den Fliessgewässern hat sich die Situation im Vergleich zu 1992 wenig verändert, da diese gesetzlich geschützt sind. Die Teichrosen des Ink-wilersees wurde inzwischen mehrmals gemäht und das Sediment entfernt.

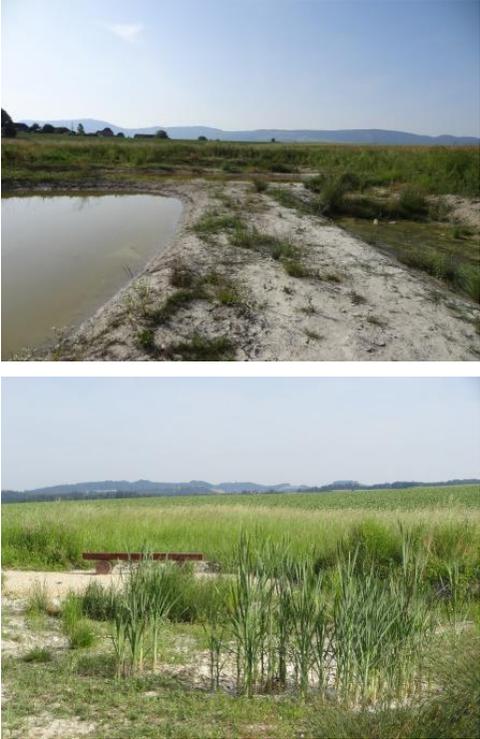
Nr.	Alte Nr.	Objektbezeichnung	Zustand 2021 / Beschrieb
<u>1.04</u>	<u>K2</u>	<u>Tümpel Kugelfang (Turbenmoos)</u>	<p><u>Im Bereich des Kugelfangwalls des Scheibenstandes der Schützengesellschaft Bolken wurde der Kugelfang saniert und kleine Tümpel geschaffen. Sie haben sich zu einem wertvollen Libellenhabitat entwickelt (Frühe Heidelibelle, Plattbauch).</u></p> <p><u>Zusätzlich wurden durch den Natur- und Vogelschutzverein Etziken Hecken gepflanzt (vgl. Objekt Nr. 3.10).</u></p> <p><u>Die Zugänglichkeit und eine Sitzbank machen das Gebiet erlebbar für Naherholungssuchende.</u></p>

Neu entstanden sind die kleinen Tümpel im Bereich des Kugelfangs. Sie haben sich zu einem wertvollen Libellenhabitat entwickelt.

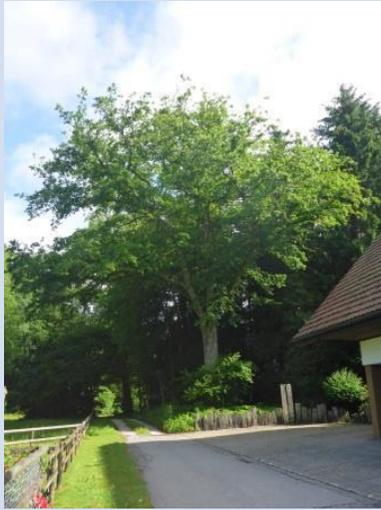
Nr.	Alte Nr.	Objektbezeichnung	Zustand 2021 / Beschrieb	
2.01	-	Seestrasse (Längacker)	1 Eiche, sehr wertvoll

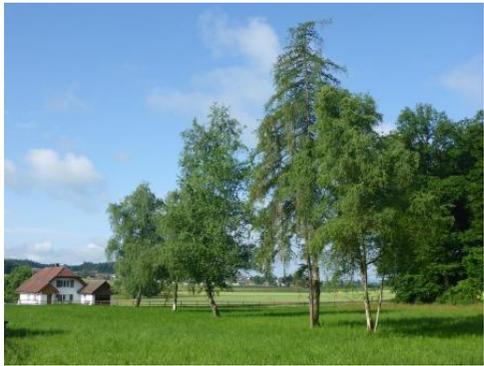
2.02	B1	Längacker	Baumreihe mit 5 Birken, sehr wertvoll

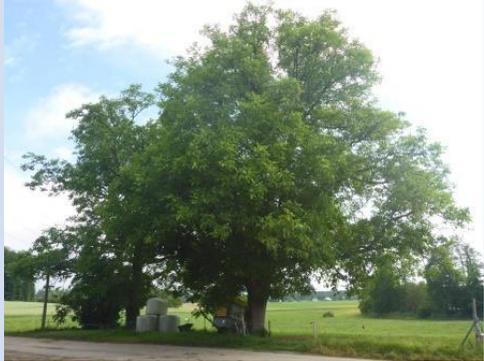
Nr.	Alte Nr.	Objektbezeichnung	Zustand 2021 / Beschrieb	
2.03	B2	Seemoos / Stegmatt	2 Nussbäume, wertvoll

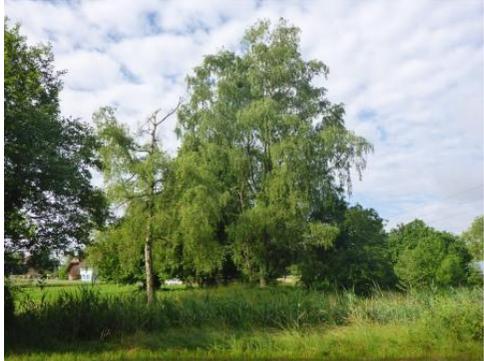
2.04	B3	Seemoos / Stegmatt	2 Birken, wertvoll

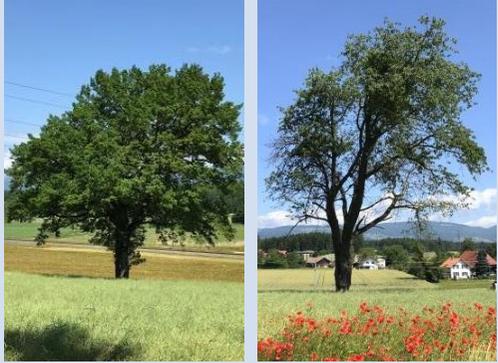
Nr.	Alte Nr.	Objektbezeichnung	Zustand 2021 / Beschrieb	
2.05	B4	Buechacker	Baumreihe (ehemals 4 Stück) mit Sträuchern Nur noch 1 Eiche und 1 Kirschbaum vorhanden. Wertvoll.

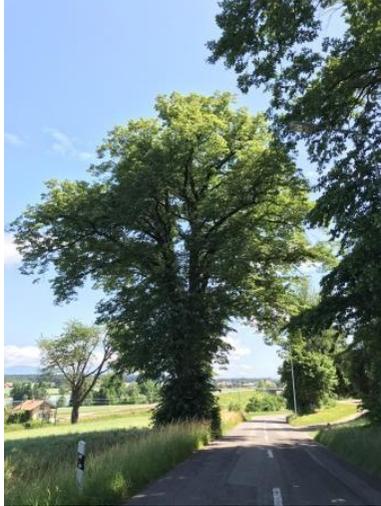
2.06	E4	Etzikenstrasse / Buechacker	1 Winterlinde (in den rechtskräftigen Zonenplänen bereits geschützt). Sehr wertvoll.

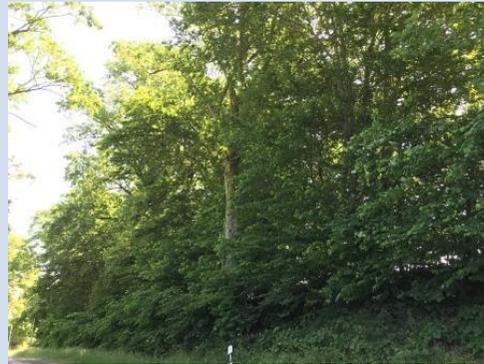
Nr.	Alte Nr.	Objektbezeichnung	Zustand 2021 / Beschrieb	
3.05	H5	Wölfeler	Baumhecke entlang der Etzikenstrasse. Sechs grosse Eichen innerhalb der Hecke. Sehr wertvoll.

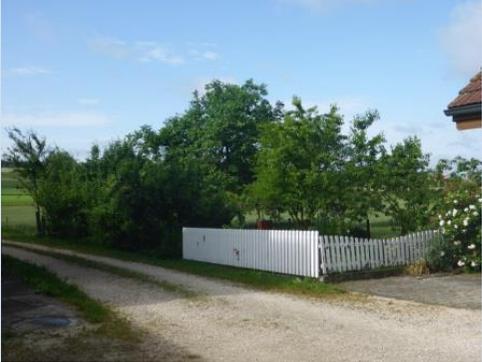
Nr.	Alte Nr.	Objektbezeichnung	Zustand 2021 / Beschrieb	
4.01	01	Riedacker	Obstgarten, wertvoll Ca. 10 Stück vorhanden.

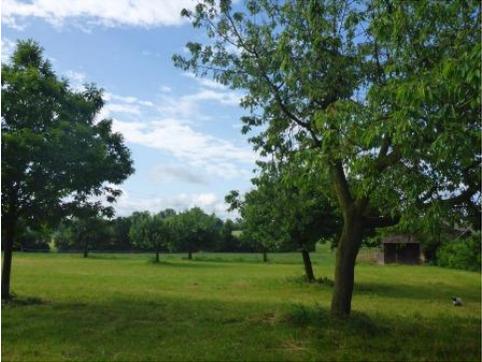
4.02	03	Riedacker	Obstgarten, mässig wertvoll 8 Bäume südlich der Strasse und 3 weitere auf der gegenüberliegenden Strassenseite (räumliche Trennung). Ergänzungspflanzungen sind anzustreben, um den Fortbestand der Hostett zu sichern und, um die eigentlich angestrebten 10 Bäume zu erreichen.

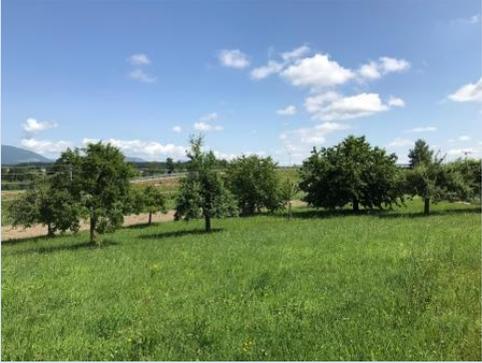
Nr.	Alte Nr.	Objektbezeichnung	Zustand 2021 / Beschrieb	
4.03	07	Brüel	Obstgarten, mässig wertvoll 8 Bäume, Ergänzungspflanzungen sind anzustreben, um den Fortbestand der Hostett zu sichern und um die eigentlich angestrebten 10 Bäume zu erreichen.

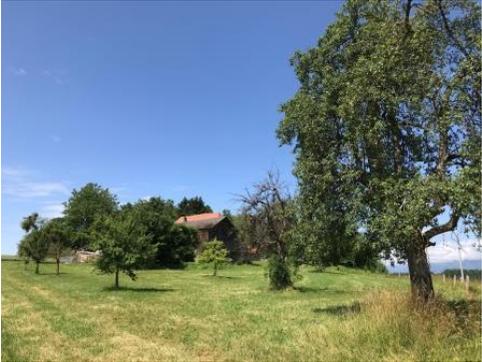
4.04	08	Wölfeler	Obstgarten, ansprechende Grösse, sehr wertvoll 14 Bäume

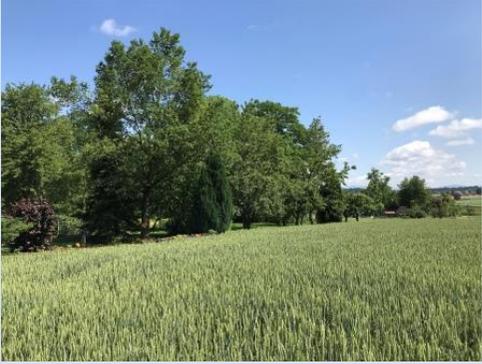
Nr.	Alte Nr.	Objektbezeichnung	Zustand 2021 / Beschrieb	
4.05	O9	Wölfeler	Obstgarten, mässig wertvoll Ca. 7 Obstbäume, weitere Laubbäume wie ein grosser Nussbaum / Eiche sind vorhanden. Ergänzungspflanzungen sind anzustreben, um den Fortbestand der Hostett zu sichern und um die eigentlich angestrebten 10 Bäume zu erreichen.

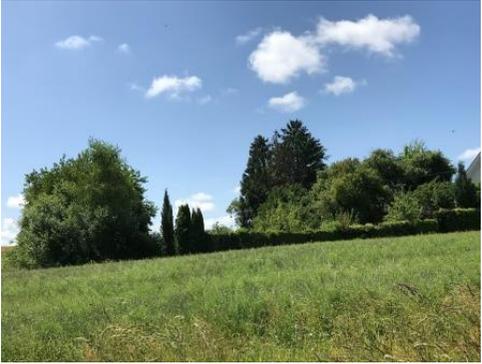
4.06	O15	Dorf / Niederfeld	Obstgarten, sehr wertvoll (grösste Hostett in Bolken) Ca. 20 Bäume

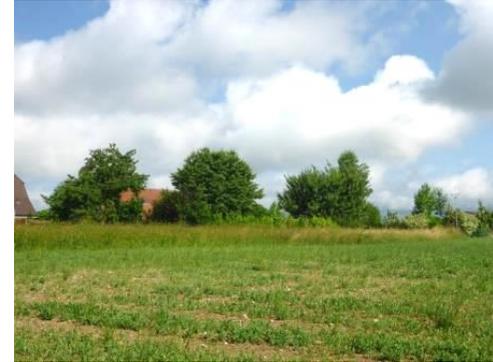
Nr.	Alte Nr.	Objektbezeichnung	Zustand 2021 / Beschrieb
-	<i>O25</i>	<i>Dorf / Aspacker</i>	<i>Nur noch 3 Kirschbäume von ehemals 13 (div. Obst) vorhanden und somit kein Hostett-Charakter mehr auszumachen.</i>

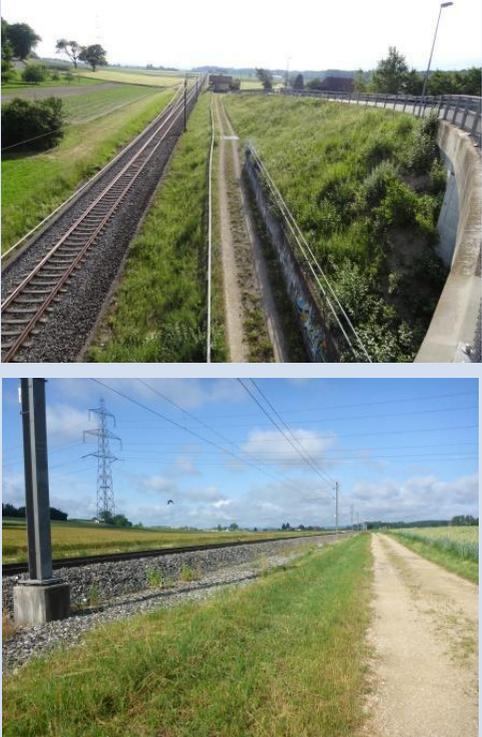
Nr.	Alte Nr.	Objektbezeichnung	Zustand 2021 / Beschrieb	
5.01	K1	Buechacker – Brüel	<p>Krautsaum entlang des Bahngleises und an den Böschungen. Die Fläche kann durch ihre exponierte Lage vielen wärmeliebenden Arten wichtigen Lebensraum bieten. Es konnten einige Mauereidechsen beobachtet werden (v.a. auch im Bereich der Schotterfläche des Bahntrasses).</p> <p>Die Böschungen am Bahndamm sind interessante Orchideenstandorte.</p> <p>Es sind Bestrebungen im Gang mit Einsaaten eine Verbesserung der Artenvielfalt zu erreichen. Die Umwelt- und Betriebskommission (UBK) der Gemeinde ist dafür zuständig.</p>

Die Fläche entlang des Bahntrasses besteht aus einem Krautsaum entlang des Bahngleises und an den Böschungen. Die Fläche kann durch

ihre exponierte Lage vielen wärmeliebenden Arten wichtigen Lebensraum bieten. Es konnten einige Mauereidechsen beobachtet werden (v.a. auch im Bereich der Schotterfläche des Bahntrasses).

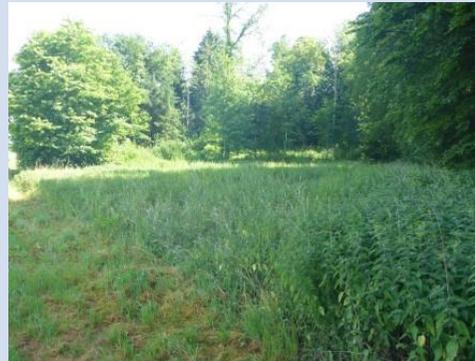
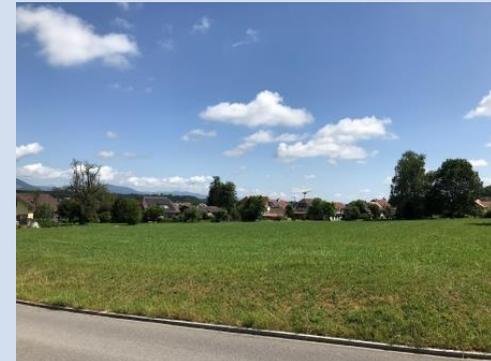
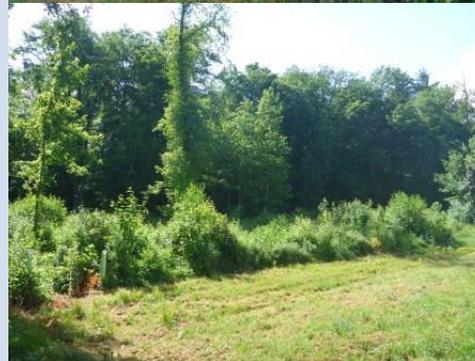
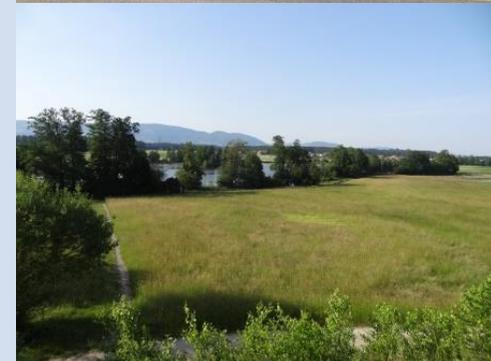
Auf dem Gemeindegebiet von Bolken befinden sich einige extensiv genutzte Wiesen, die gemäss DZV Qualitätsstufe I aufweisen. Vereinzelt weisen Flächen nach DZV (zumindest teilweise) Qualitätsstufe II auf, was auf besondere Artenvielfalt hindeutet. Artenreiche Wiesen bieten einen sehr wichtigen Lebensraumtyp für zahlreiche Tiere und Pflanzen. Diese Wiesen liegen in den Gebieten Seehostett und Seemoos.

- Herbensmatt (links)
- Niderfeld (rechts oben)
- Seehostett (Wiese mit Qualität) (rechts unten)

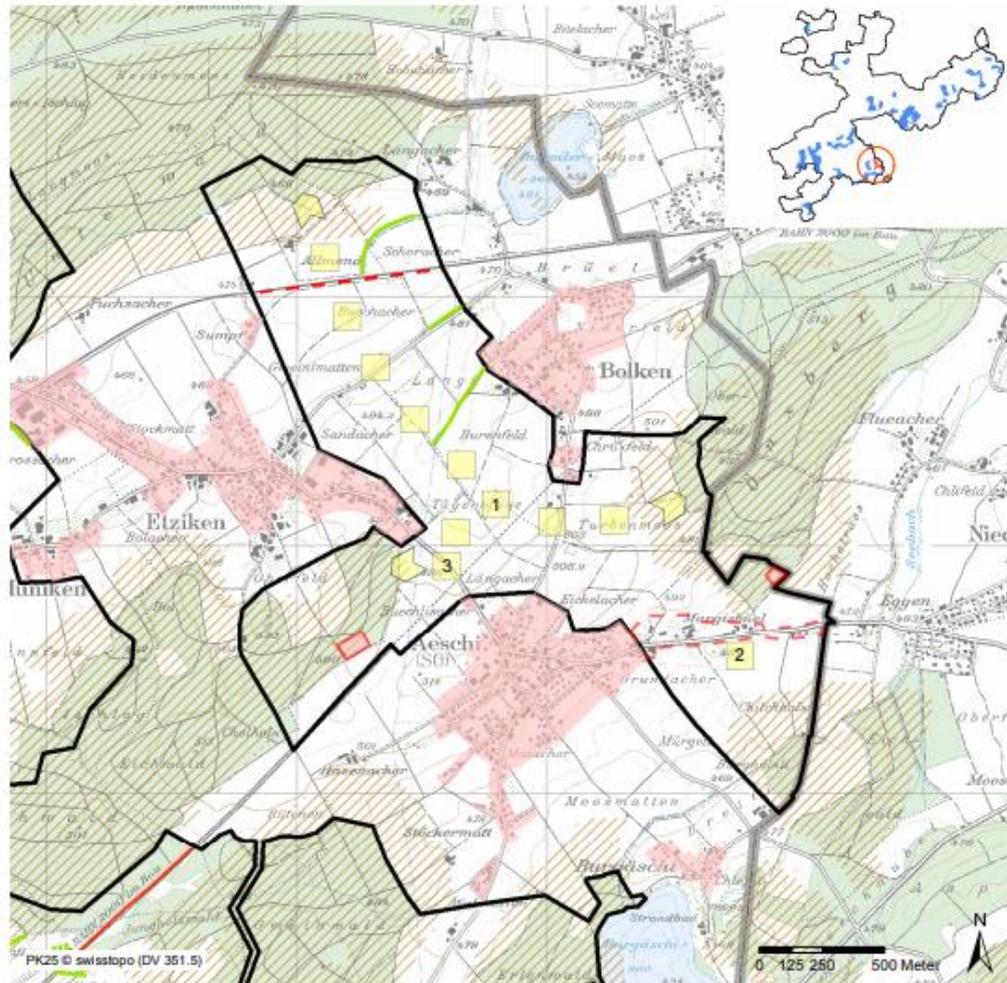
Wildtierkorridor SO 7 «Bolken-Aeschi»

beeinträchtigt

Der Korridor gilt als beeinträchtigt. Neben der oberirdisch verlaufenden Bahnlinie zwischen Etziken und Bolken bestehen die grössten Hindernisse des Korridors SO 7 darin, dass zwischen den vier Dörfern Aeschi, Bolken, Etziken und Niederönz jeweils nur noch sehr schmale unbebaute Stellen vorhanden sind. Ein weiteres Problem bilden die strukturarmen Flächen Tägermoos und Burenfeld.
